AGENCE D'ARCHITECTURE NICOLAS ROSSIGNOL

Maître d'ouvrage : Syndicat de copropriétaires  
30 rue de la Croix  
92 000 Nanterre

# **DIAGNOSTIC GENERAL**

**DOCUMENT DE SYNTHESE**

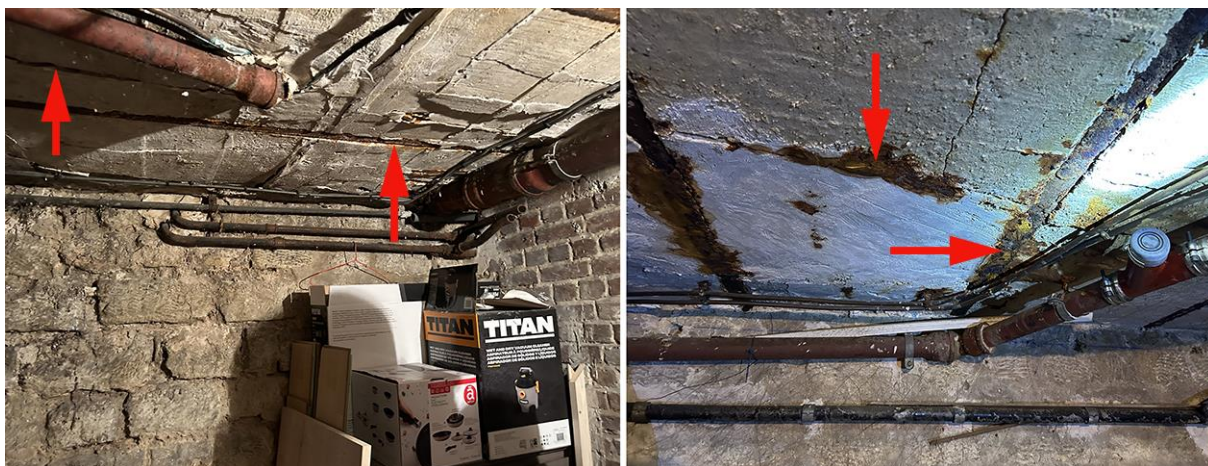
- Certaines poutrelles acier du plancher hauts des caves sont affectées par la rouille, notamment au niveau de certains encastrement. Cette rouille est à priori liée à un taux d'humidité un peu trop élevé. Des vérifications seront nécessaires en vérifiant l'état exact de ces éléments.
- Le soupirail est fonctionnel mais la tôle perforée ne permet pas une entrée d'air suffisante, la circulation est à améliorer.
- Les réseaux d'évacuation d'eau sont anciens et à priori sous-dimensionnés pour certains.
- L'électricité est hors d'état et est à reprendre intégralement (y compris l'installation apparente à l'extérieur sur les façades et pignon)

*Plancher haut des caves et rouille*

- Rejointoiement du soubassement pierre et jonction avec l'escalier arrière
- Traitement des fers au plafond de la cave
- Remplacements de certains éléments des descentes EU/EV dans la cave
- Travaux sur réseau enterré (siphon / avaloir et regard à créer)

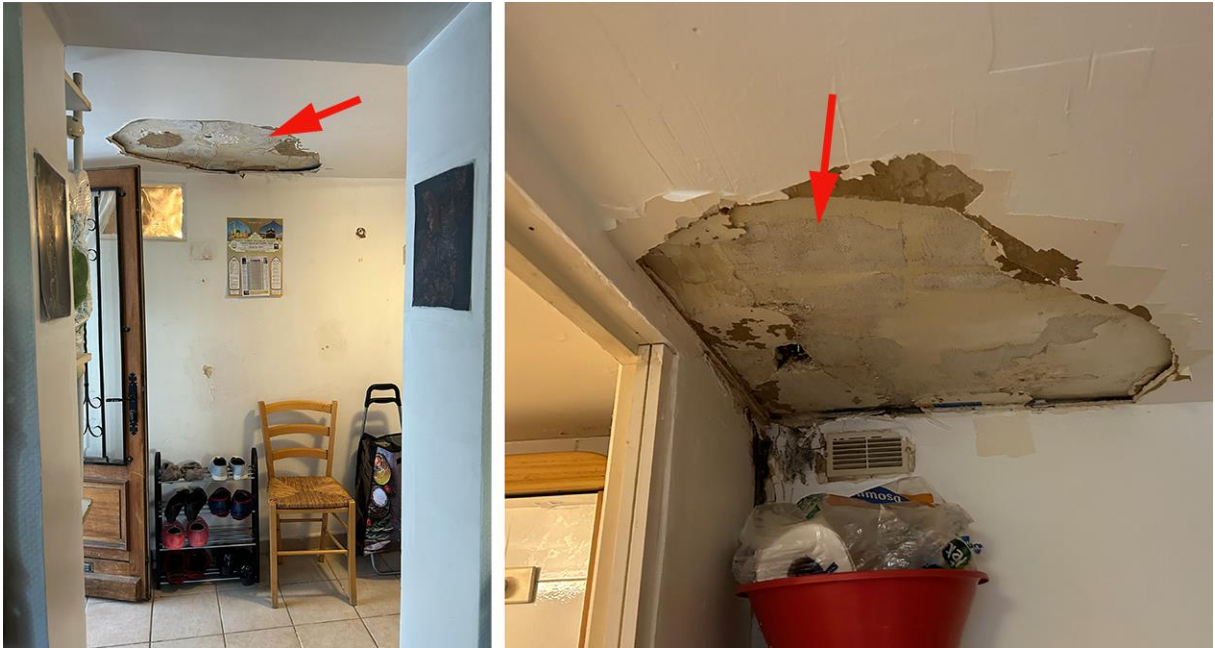
- Certaines parties des plafonds BA13 sont effondrés
- Des traces de moisissures sont visibles localement
- Le logement n'est pas isolé

Le taux d'humidité de l'appartement est globalement trop élevé. Conjugué à une ventilation insuffisante et l'absence d'isolant, la condensation vient se fixer sur les murs et les moisissures apparaissent.

Cette humidité peut s'expliquer par la conjugaison d'un manque de ventilation et des remontées capillaires dans les murs et éventuellement le sol.

*Plafond du logement en entresol*

Des travaux privés de ventilation et d'isolation devront être entrepris pour y remédier.

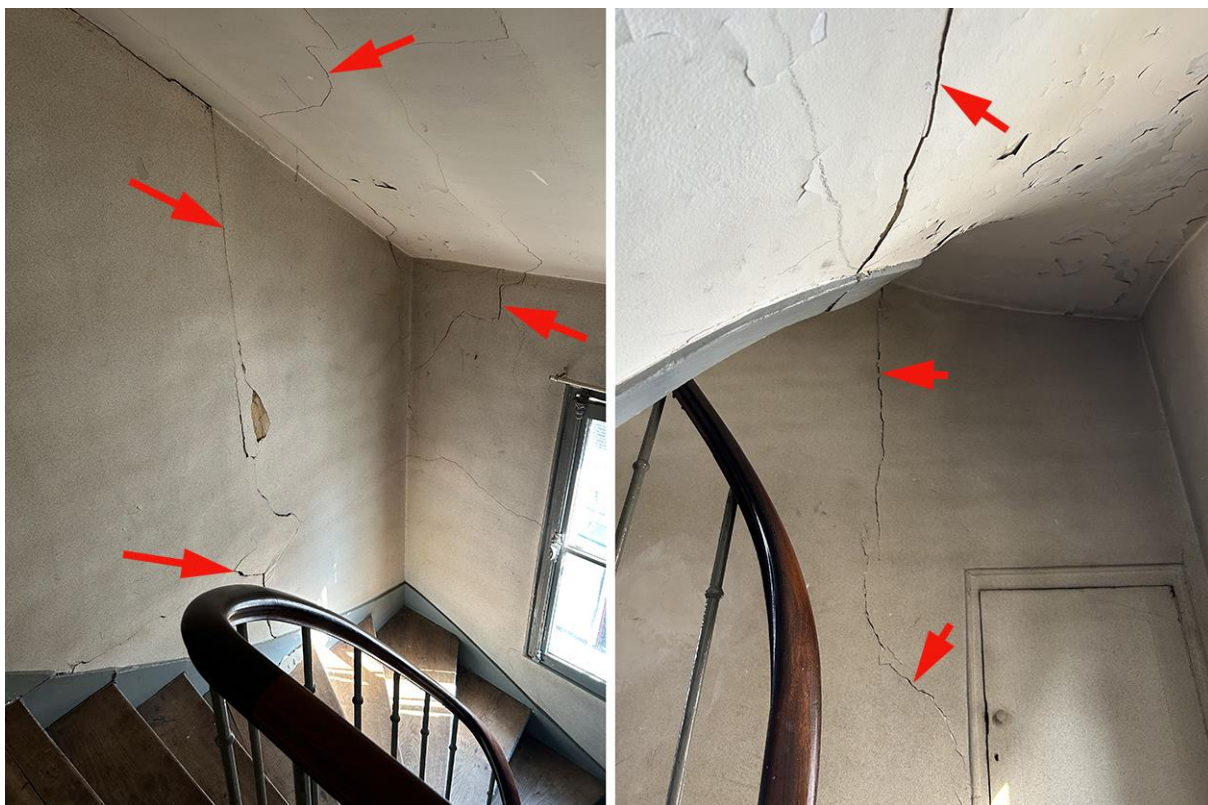
Des fissures nombreuses et éparées sont bien visibles, elles sont principalement situées sous les volées d'escalier et sur le mur de la cage d'escalier donnant sur l'arrière de la parcelle. La fissure la plus importante se situe sur le mur, elle débute au niveau de la volée d'escalier et se termine au niveau du rampant, c'est-à-dire au R+2.

L'hypothèse d'une instabilité du sol ne semble pas pertinente compte-tenu du bon état des murs en moellon de l'entresol. Les photographies transmises par Monsieur Gras, qui datent d'août 2022, semblent attester que cette fissure n'évolue pas ou peu.

Fissure R+1 / R+2

La fissure précédemment évoquée est donc présente à ce niveau aussi. En complément, on observe que la charpente et le rampant semblent « travailler » un peu. Ce sujet doit être une priorité pour la copropriété.

Les murs extérieurs étant fait de briques sur deux rangs, le système constructif n'est pas en cause ici. L'origine de ces désordres est très probablement située au niveau de la charpente.

Des investigations supplémentaires devront être menées à court terme. L'accès au logement R+2 sera indispensable.

- Traitement du sujet « fissure R+1 / R+2 ». L'accès au logement R+2 est indispensable
- Réfection de la couverture du cabanon RDC
- Réfection / remise en état des gouttières et descentes EP

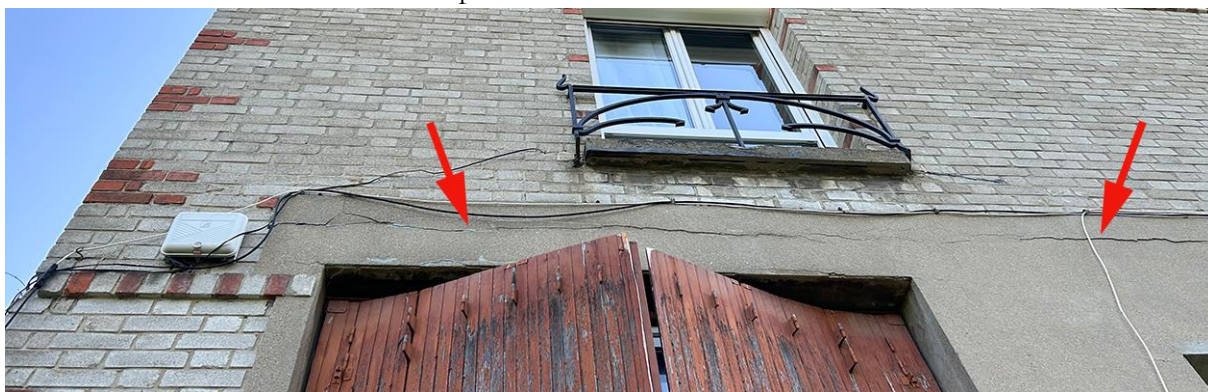
- L'enduit ciment est fissuré au niveau du linteau fenêtre / porte d'entrée. Cette fissuration laisse entendre que la rouille affecte la poutre métallique. Cette fissure ouverte favorise l'entrée d'eau de pluie et risque d'accélérer la détérioration de ce linteau.
- Le poteau ciment/béton en support de la coursive d'accès est dégradée. Il devra être repris.

*Linteau sur le pignon dans le passage*

Ces travaux sont considérés comme prioritaires.

- Restauration des éléments bois en façades (peinture, remplacements, traitements)
- Restauration du linteau sur le pignon donnant sur le passage
- Reprise du poteau et de la dalle de soutien de la coursive permettant d'accéder à la porte d'entrée. Remplacement ou modification du garde-corps pour mise aux normes
- Investigations relatives aux réseaux enterrés (état des lieux à faire)
- Réfection de l'électricité de la partie cave et remplacement de la grille de soupirail
- Investigations et travaux relatifs à l'humidité aux logements RDC et Entresol
- Réseaux EU/EV et EP visibles en façades à reprendre intégralement

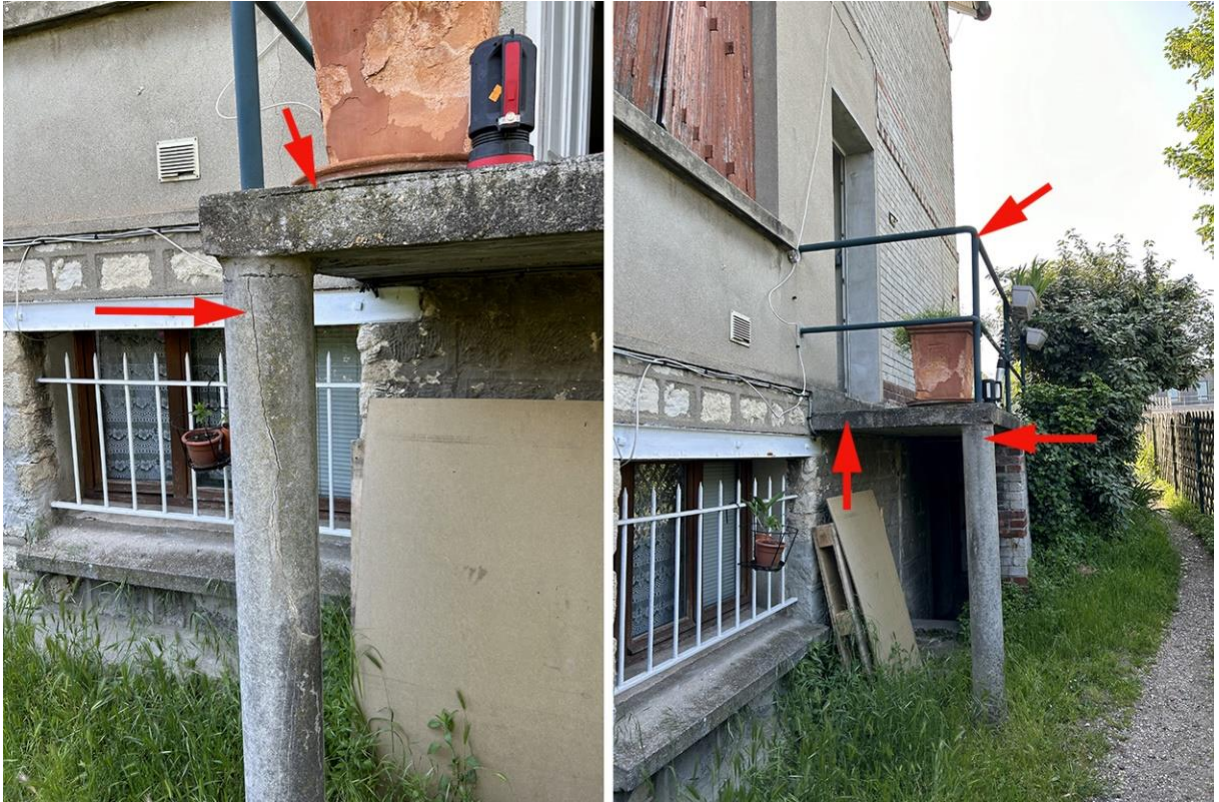
Au niveau du soubassement, et dans l'angle avec la façade arrière, le moellon a été rejointoyé au ciment. Cette partie est pour l'instant en relatif bon état mais le ciment est incompatible avec le calcaire en présence d'humidité.

*Courserie et poteau dans le passage*

Il convient donc de prévoir, à moyen terme, de purger les joints ciments et de les refaire au moyen d'un mortier chaux-sable. Cela permettra par ailleurs de favoriser la respiration de ces murs, derrière lesquels des problèmes d'humidité persistants sont observés (cf. chapitre 2.2.1).

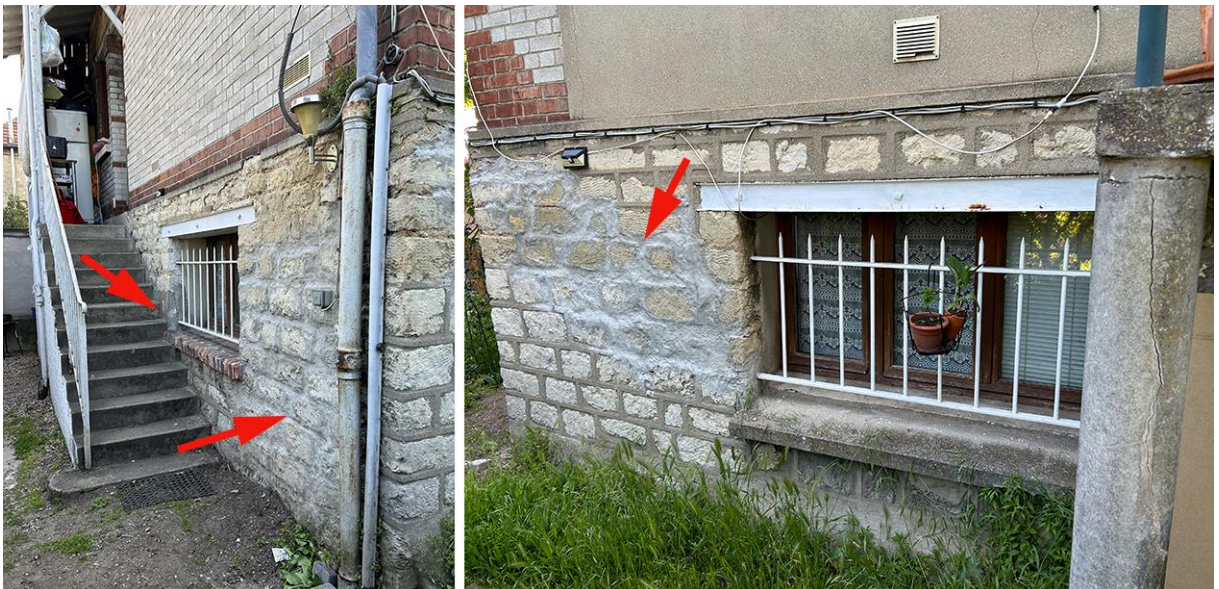
- Un défaut d'étanchéité entre l'escalier béton et le soubassement
- Des éléments bois de la charpente du palier qui sont à restaurer / vérifier.

*Murs a rejointoyer et jonction avec l'escalier à traiter*

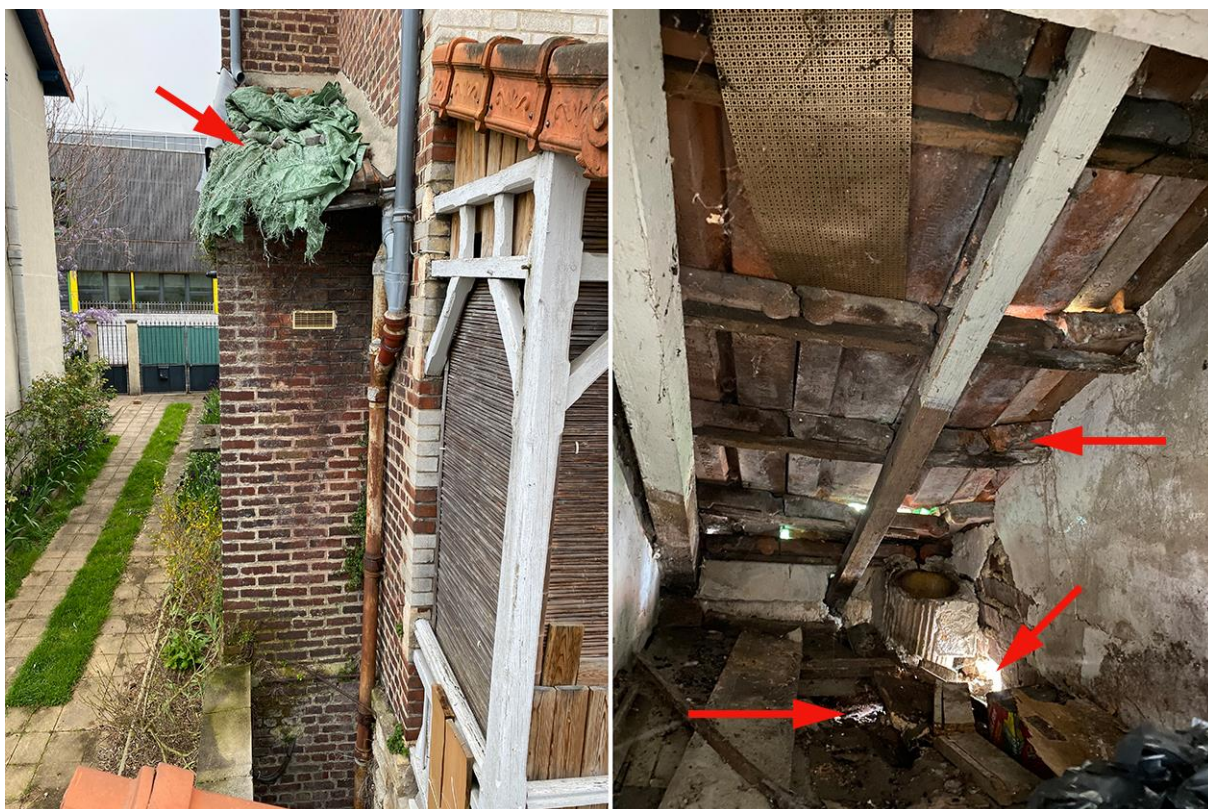
Cette toiture est à reprendre dans sa totalité de façon urgente (fuites, solins, trous, chevrons pourris, etc.)

*Couverture à reprendre*

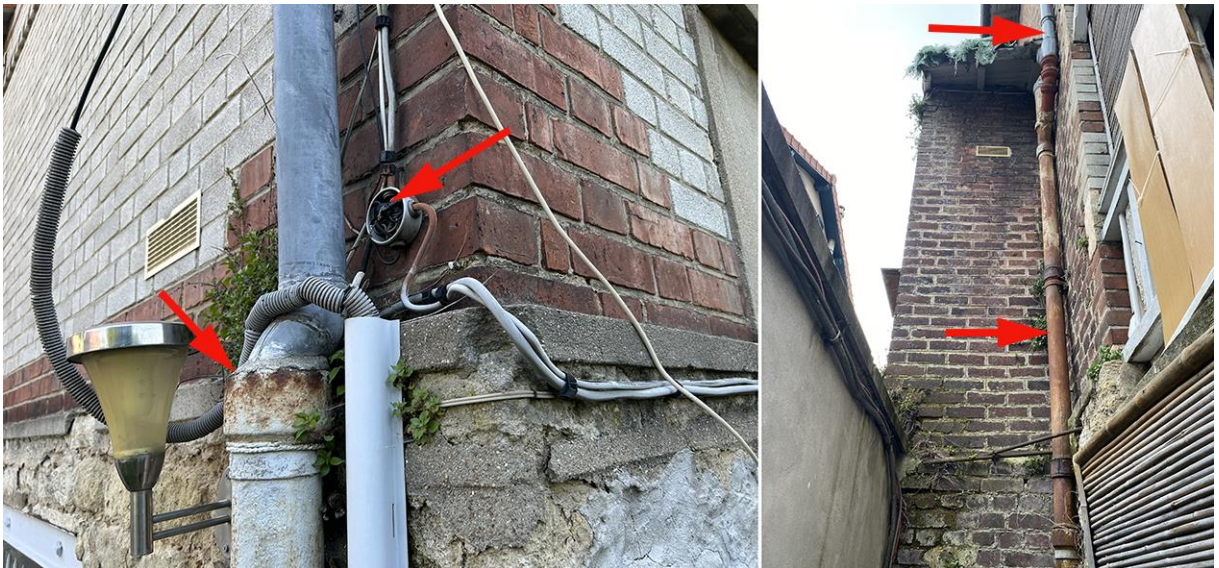
Les descentes d'eau, visibles sur les façades et pignons, sont à remplacer, notamment pour toutes les parties fonte qui présentent des traces de corrosion importantes.
